カパー・ストリーム

**54年前の埋設銅管、
健全なまま!**

[金沢市水道用埋設管 腐食状況調査報告]

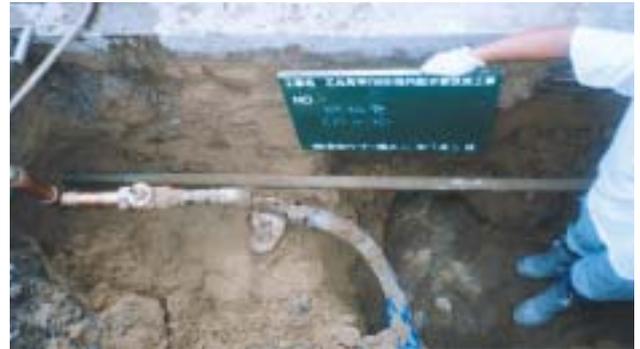
抜管の様子

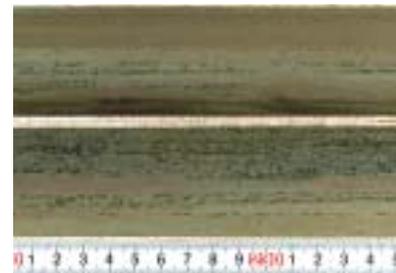
・調査試料2(乙丸町、54年間使用)の内面には、茶褐色のスケールが生成していた(写真4)。酸洗浄後の内面観察によると、内面の広範囲に軽微なピット状の腐食が生じていた(写真5)。

・調査試料2(乙丸町、54年間使用)の最大腐食量は外面0.04mm、内面0.15mm、腐食速度0.002mm/年であった。調査資料2本ともに腐食速度は0.01mm/年以下であり、銅管が極めて良好な耐食性を有していることが認められた。

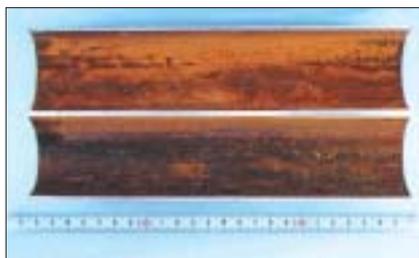
管内面の付着スケールは茶色スケールが主体で、給水・給湯用ともサイズにより付着状況は異なりますが、スケール膜厚は薄く、比較的均一でした。

管内面スケール付着状況

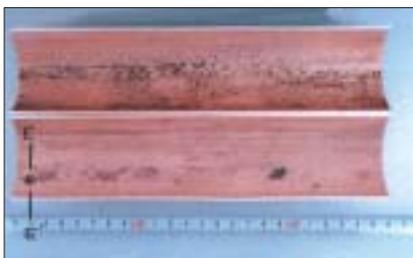
スケール除去後の管内面は若干肌荒れを伴う全面均等腐食で、減肉量は最大で0.2ミリと良好。懸念された孔食の発生

スケール除去、酸洗浄後

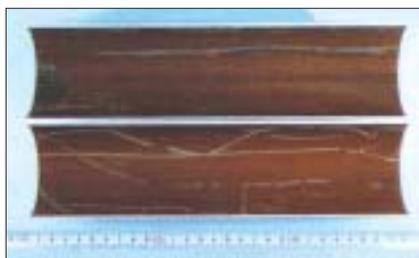
管内面スケール付着状況

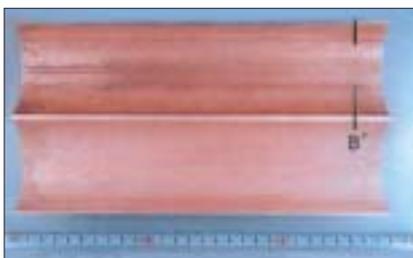
スケール除去、酸洗浄後
