## 大阪市中央公会堂を甦らせる 保存再生にその特性を生かす銅屋根

大阪市中央公会堂外観

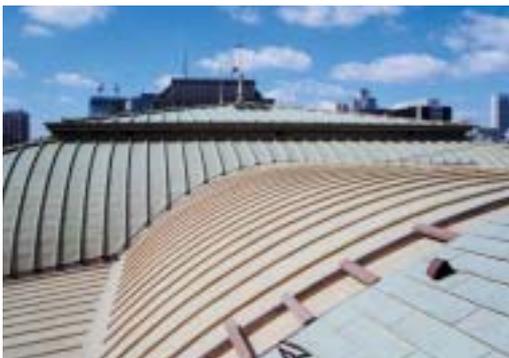
大屋根の修復

施工難度の高い正面アーチ部より始まる。オリジナル施工は〇・四ミリの銅板をハンダ付けで組み合わせ、下地アングルに銅板の帯により引張って固定されていた。施工は軒裏部より開始。オリジナルを保存し、傷んだ部分に銅板で補強を行い、化粧飾り部は既存銅板のアーチに合わせてハンダ付けで組み合わせ、後、緑青処理して取り付け。約ヶ月をかけようやく完成した。その後、東塔屋、半球ドーム、階段室塔屋の二文字葺きを施工、とくに東塔屋は昭和に改修され、一文字葺きの働き幅が小さくなっており、創建当初の状況の写真に基づいて幅広く割付をして復原した。大屋根は瓦葺き。ドブ板を残しキャップだけ外してゴムアス防水シートを張り、雨養生を行う。その上にカバー工法で被せた。ドーマー窓部は改修されていたので、オリジナルの意匠を調査するのに古写真による判断と釘や吊子の跡を探して割付位置を決めた。正面の内アール部絞り

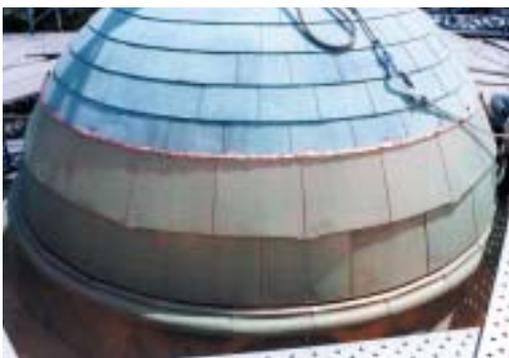
半球ドームの修復

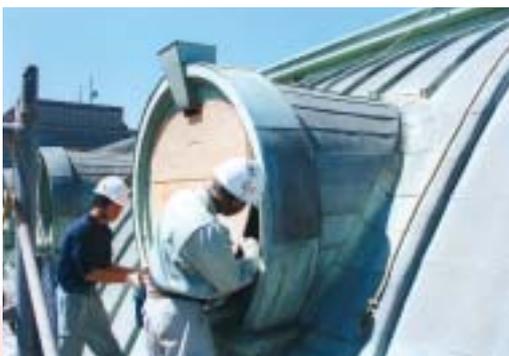
ドーマー窓部の調査
