カパー ストリーム

循環式給湯用
銅管防食システム
開放式脱気装置

給湯用銅管の信頼性をさらに高めるために

腐食の原因「マイクロバブル」を 脱気装置で除去しよう!

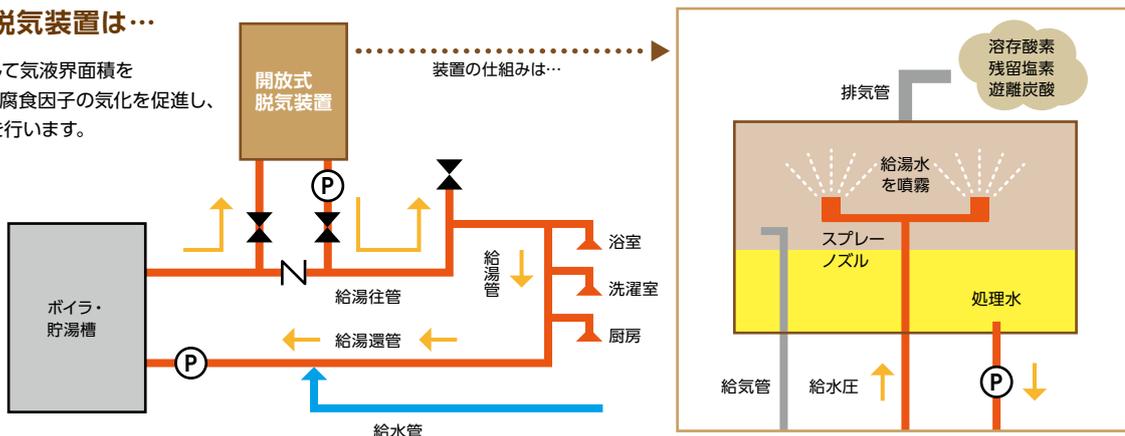
■ 開放式脱気装置は…

給湯水を噴霧して気液界面積を増大することで腐食因子の気化を促進し、効率的に脱気を行います。

「大きな施設の場合、ボイラー・貯湯槽は、地下などに設置されることが多く給湯圧力が高くなり、給湯水に溶存気体の量が多くなってしまいます。これをいかに効果的に脱気していくかがポイントとなりました。そこで下図のように、ボイラーで温めた給湯水を往管から取り出して脱気装置へ。給湯水を脱

気装置タンク内でスプレーして大気へと開放し、溶存気体を外に放出させる方式を採用しています」

「本装置は、脱気した給湯水を給湯管内に循環させていくことで、給湯水全体の溶存気体量を軽減させていきます。これまでの調査で、還管に潰食が発生しやすいことがわかっていますので、往主管への設置を推奨しています。給湯使用量の少ない夜間も装置を動作させておけば、より効果的です」

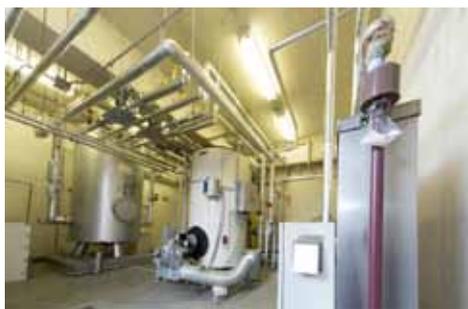
▲ボイラ・貯湯槽室の全景

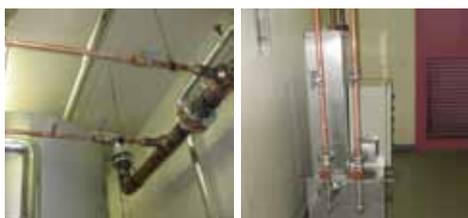
▲施工時の給湯用銅管 ▲脱気装置周りの配管

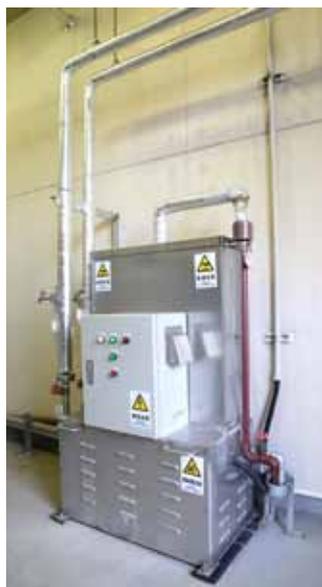
▲稼働中の開放式脱気装置

脱気装置運転から3ヵ月で潰食の進行停止
