女人高野・室生寺表門

銅板屋根でみごとに改修 甦えった女人高野・室生寺

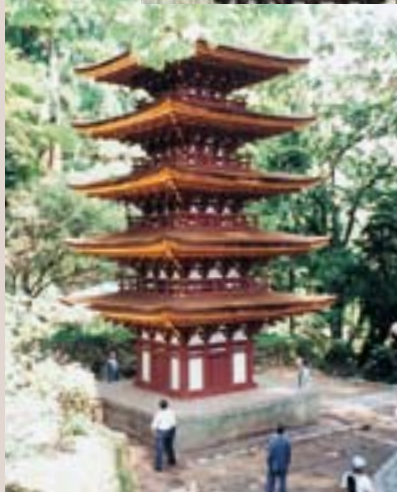
美しく甦えった国宝五重塔

その後、修復することになり、調査を進めたところ、使われている木材のなんと六十パーセントが創建時のものと判明しました。鎌倉、明和、明治、昭和時代の改修の際に、その時代の部材が部使われていますが、これには驚きました。屋根については厚板葺き、コゲラ葺き、檜皮葺きと変わってきたようです。改修に際して、二、三層部についてはジャッキアップし、部分的な改修を、また四、五層については解体の大修理を実施しました。国宝の改修に当っては、それまでと同じ材料を使わなければならないという決まりがあるので、檜皮葺きで葺き替えました。

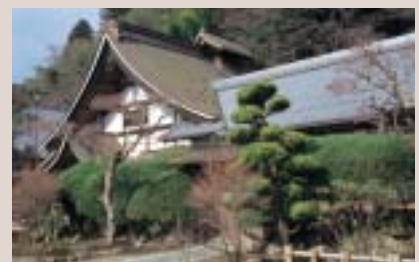
銅屋根に改装された本坊

その他の建物についても、だいたいが傷んだ屋根があつたので、すべて銅板の本掛文字葺き(株ノタノハウジンクウエア)で葺き替えました。いろいろ屋根材を検討してみましたが、
