150年ぶりに蘇った

銅屋根が輝く大船鉾

銅を駆使して150年前の大船鉾屋根の再建に挑む

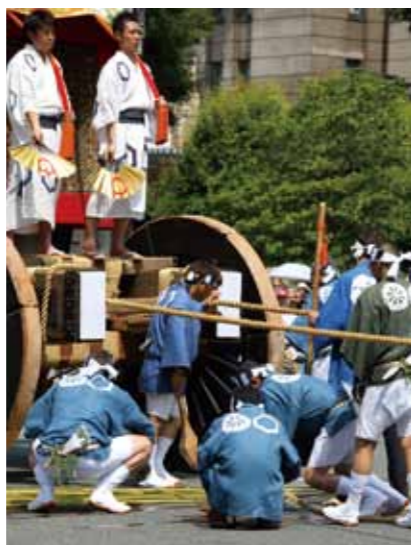
山鉾巡行最大の見せ場「辻回し」割竹を車輪の下に入れ方向転換する

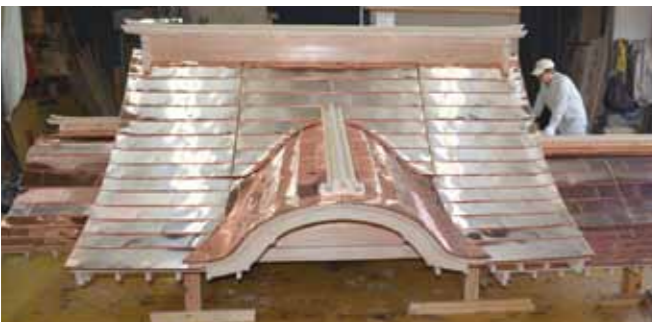
一文字葺きで葺かれた大船鉾の銅板屋根

大船鉾は全部で20ものパーツで構成されている。それぞれ釘を使用せずに組み立てるため、精巧な技術が必要とされた。また、一文字葺き屋根の美しさを追求するため、保存会から「接合部に被せものを使用せず製作して欲しい」との要望を受けた。雨仕舞は難易度が高いため、設計士と何度も

議論を重ね、接合部の美しさと雨仕舞の機能性の両立を実現させていった。田原氏は「長年の経験を生かし、この難題をクリアすることができました」と、誇らしげに語る。しかし、現在の山鉾はまだまだ完全なものではない。これから数十年かけて完全なものにしていく。来年は、蛤御門の変で焼失した竜頭の飾りが新調される予定だ。市民の協力で一歩一歩本来の姿を取り戻していく大船鉾に、まだ目が離せない。

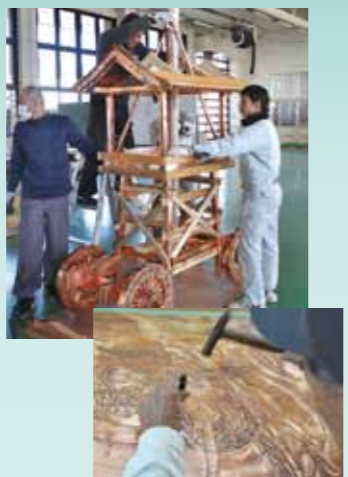
オール銅製鉾のミニチュア(上)、彫金による絵付け(下)

例えばミニチュア鉾の製作だ。この秋開催される「京都ものづくりフェア」に向けて、組合の青年部30人ほどで山鉾の4分の1サイズのミニチュアを製作している。

このミニチュア鉾はなんとオール銅製である。これらの取り組みや若手を対象にした「技能講習会」などを通して、板金技術がこれからも京都に深く根付いていくよう若い世代への技術の継承を積極的に進めている。
