先人の技を活かし、次代へと継承  
約13万枚の銅板で屋根を葺替える

明治神宮 鎮座百年祭記念事業

【明治神宮 御社殿群修復工事の概要】

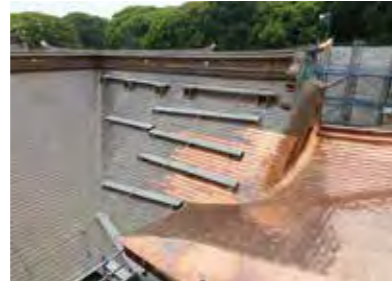
葺替えたばかりの箇所(右)に比べ、6か月前に作業を終えた銅板(左)は、すでに酸化皮膜が発生。味わいある落ち着いた風合いに変化している。

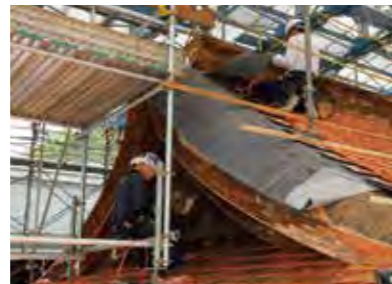
▲経験の少ない若き職人もベテランに混じり、銅屋根葺きの技術を吸収し腕を高めていった。

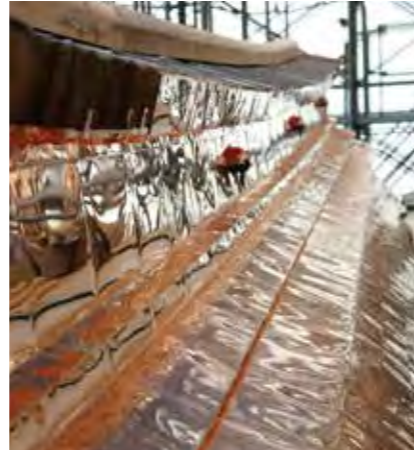
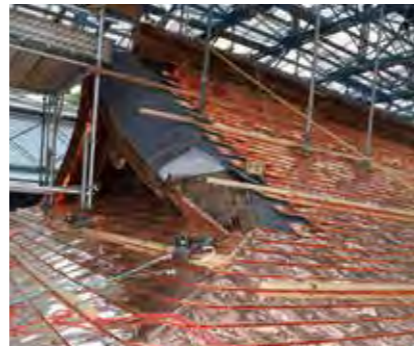
本殿屋根などの銅屋根は一字葺きである。熱による伸縮を綿密に計算し、雨漏り対策はもちろん美しい屋根の曲面も見事に再現した。

屋根の主要部に使われた四ツ切銅板は約13万枚、唐草・みの甲などの役物を含めると銅板総使用量は約70トンにもなる。これだけの規模と工期では、職人の確保も大変だったのでは。「ベテラン職人と共に、初めて銅屋根の葺替えに挑む若き技術者も一緒に作業し、技を覚えていきました。銅屋根の一字葺きは、どう行おうか。ただきれいに並べただけでは、太陽の陽射しを受けた熱により銅板は伸縮し、浮きやシワ、傷、壊れなどが発生します。これを計算した上で施工する熟練の技を目的に、多くを学べたと思います」
